INFORME N°1 DE VISITA DE OBRA

TORRE SAN JOSE

Caballero, Julián - 7 MMO - Colegio San José
Arq. Celia Lorenzo, Prof. Eliana Porra

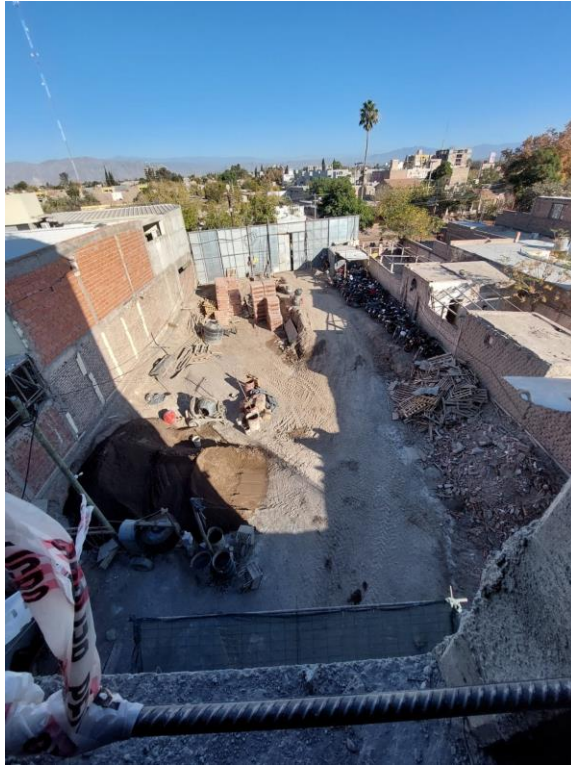
En esta imagen se puede observar el edificio visto de uno de los pisos más altos. Donde también se puede ver la zona de fabricación de la obra.

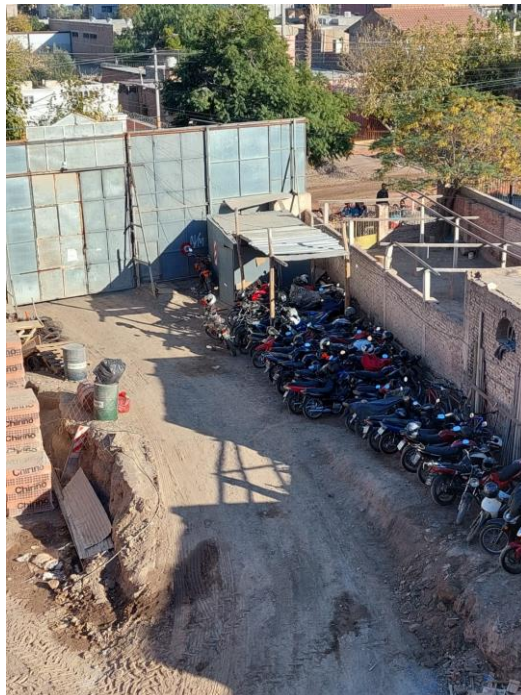
En esta imagen se puede ver el estacionamiento de los obreros.

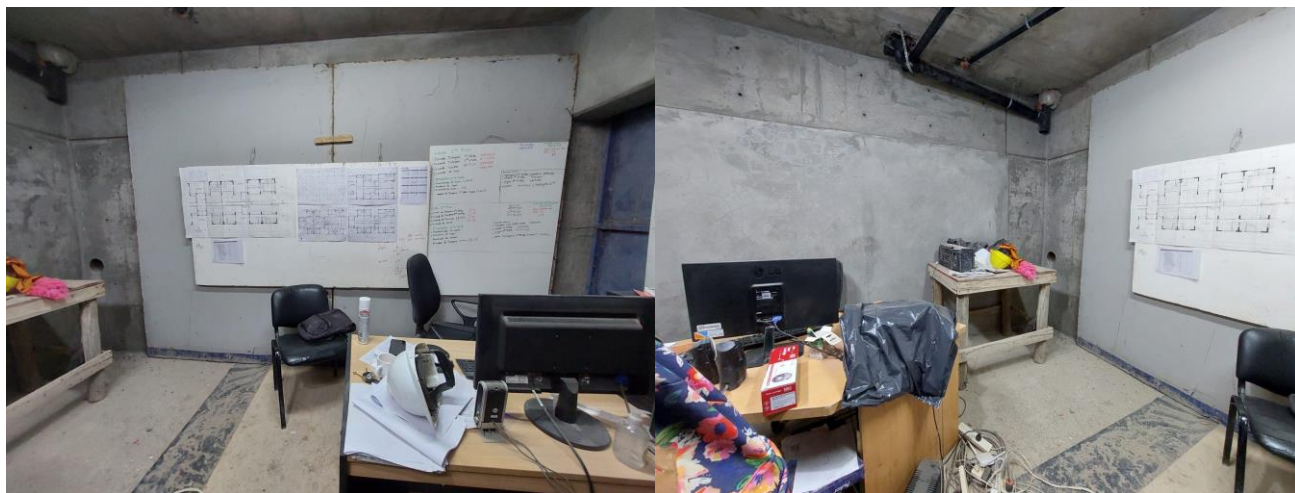
Esta es la oficina donde el trabaja.
